ROTARY INTERNATIONAL

Distretto 2090 - Club di Ascoli Piceno

LA FONTANA DEI CANI

IL RESTAURO DELLA FONTANA DEI CANI

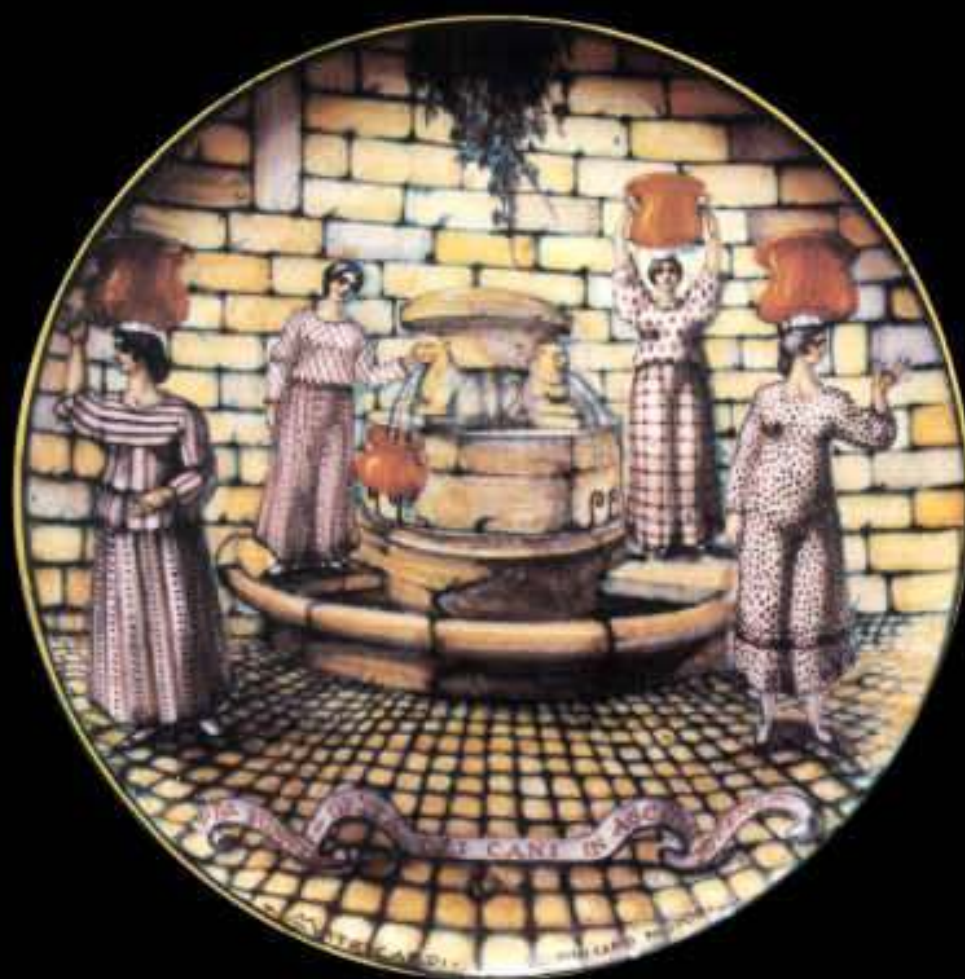
MAIOLICHE MATRICARDI di Gian Carlo Polidori- Primi del Novecento
(Proprietà Cassa di Risparmio di Ascoli Piceno)

Il tipo di pavimentazione prescelto per l'area attorno alla fonte è il selcio originale ascolano dell'ottocento, di dimensioni diverse, sagomato a forma quadrata così come riportato in una ceramica del Matricardi dei primi del novecento.
