IL RESTAURO DI PORTA TUFILLA

Un contributo alla salvaguardia
del patrimonio culturale
della città di Ascoli Piceno

L'opera di restauro di PORTA TUFILLA ad Ascoli Piceno è stata realizzata su **iniziativa, organizzazione e coordinamento** del ROTARY CLUB DI ASCOLI PICENO negli anni 2006-2007 presidente Valerio Borzacchini e 2007-2008 presidente Stefano Babini.

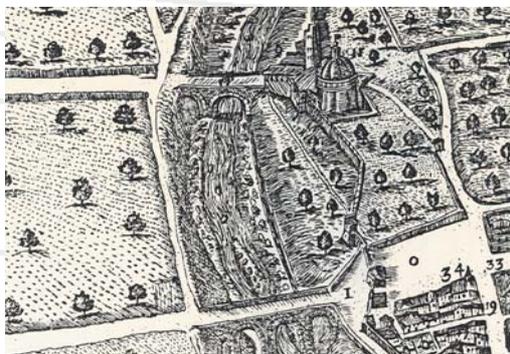
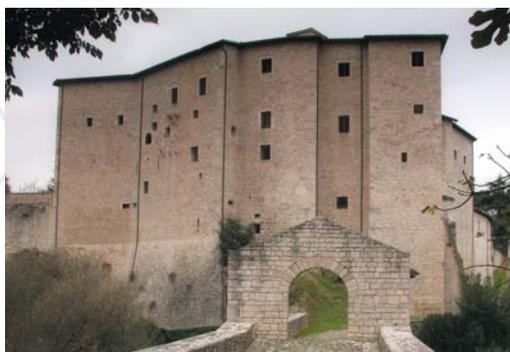
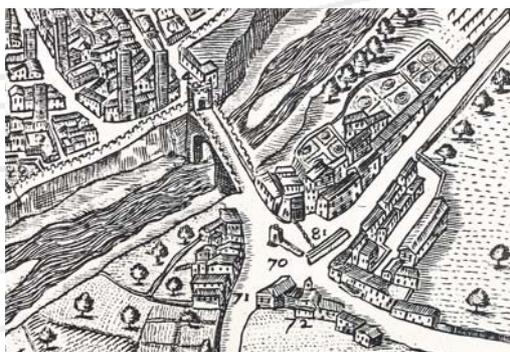
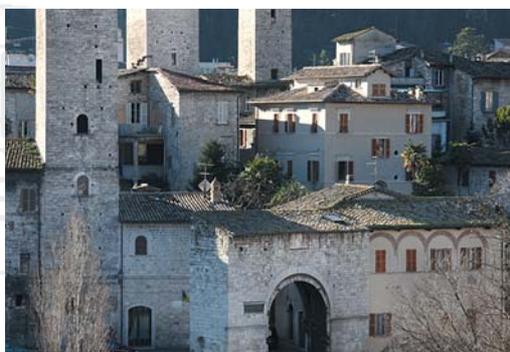
A destra, dall'alto in basso:

- Dettaglio del Forte Malatesta e del Ponte Maggiore, dalla Pianta Prospettica di Andrea Ferretti 1646.
- Ponte di Porta Maggiore
- Forte Malatesta e ponte di Cecco
- Dettaglio di Porta Solestà dalla Pianta Prospettica di Andrea Ferretti 1646.
- Veduta di Porta Solestà

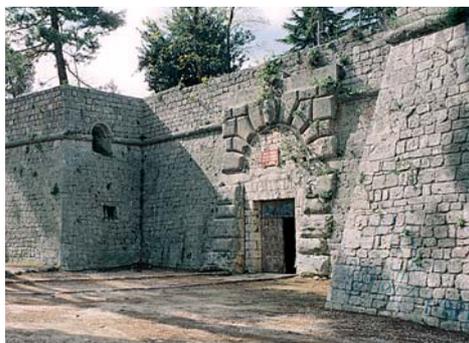
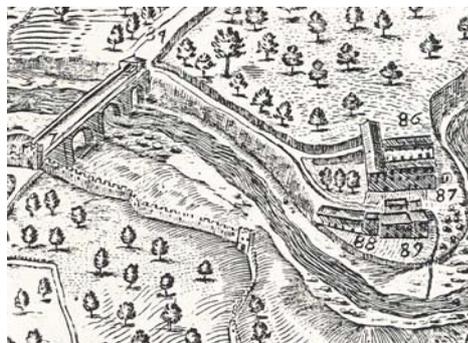
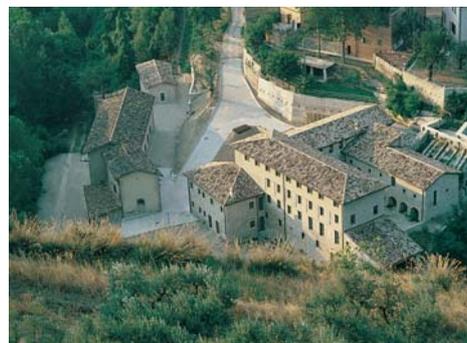
In basso, da sinistra a destra:

- Dettaglio di Porta Gemina o Romana dalla Pianta Prospettica di Andrea Ferretti 1646 - Porta Romana - Dettaglio della Fortezza Pia dalla Pianta Prospettica di Andrea Ferretti 1646 - La Fortezza Pia - Dettaglio del ponte Cartaro e della Cartiera Papale dalla Pianta Prospettica di Andrea Ferretti 1646 - La Cartiera papale.

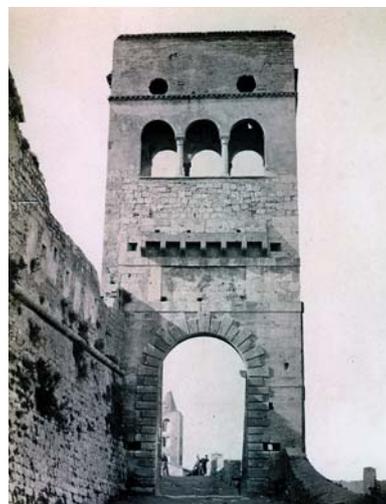
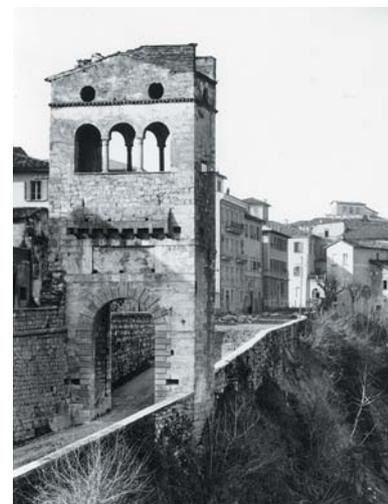
2. Intervento del Giosafatti - 1762

La prospettiva di Christoff Rieghel del 1692, conferma la rappresentazione del Ferretti per la presenza delle merlature come riportato nelle precedenti rappresentazioni: le aperture superiori sono due e non tre, come previsto nel progetto del Merli. Nel 1762 viene incaricato l'architetto Lazzaro Giosafatti di esaminare la porta e di relazionare in merito ad interventi di miglioramento statico.

Il progetto del Giosafatti prevede la costruzione dei muraglioni (lato Nord e Sud) a sostegno del banco di arenaria ed un intervento di alleggerimento

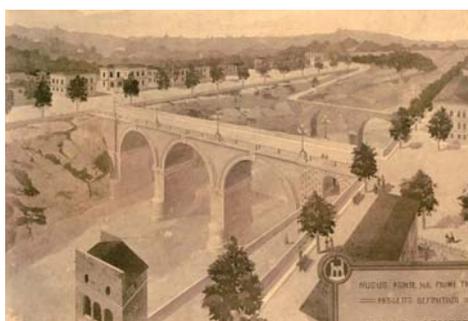
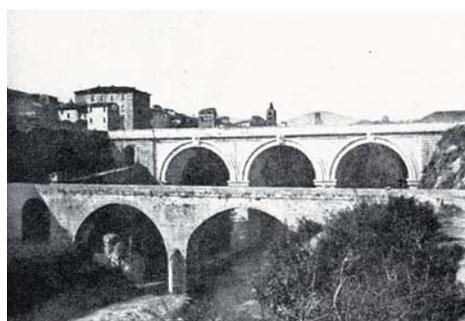
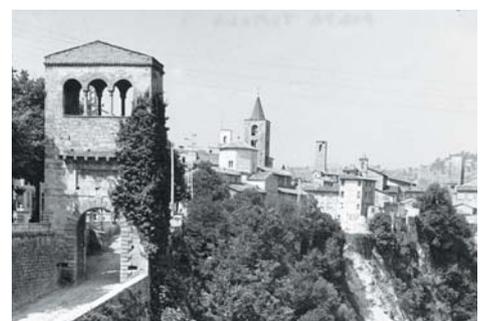
In basso, da sinistra a destra:

Dettaglio di Porta Tufilla dalla Pianta Prospettica di Andrea Ferretti 1646 - Immagine dei primi del novecento, si inquadra il ponte di S. Antonio, unico attraversamento del fiume sino a quel momento - Dettaglio di Porta Tufilla dall'incisione di Baldassarre Orsini, Perugia 1790 - Veduta prospettica disegnata del progetto del "Nuovo Ponte" di Campo Parignano - Immagine del tratto di fiume Tronto dopo la realizzazione del "ponte nuovo" - Porta Tufilla, anni sessanta.

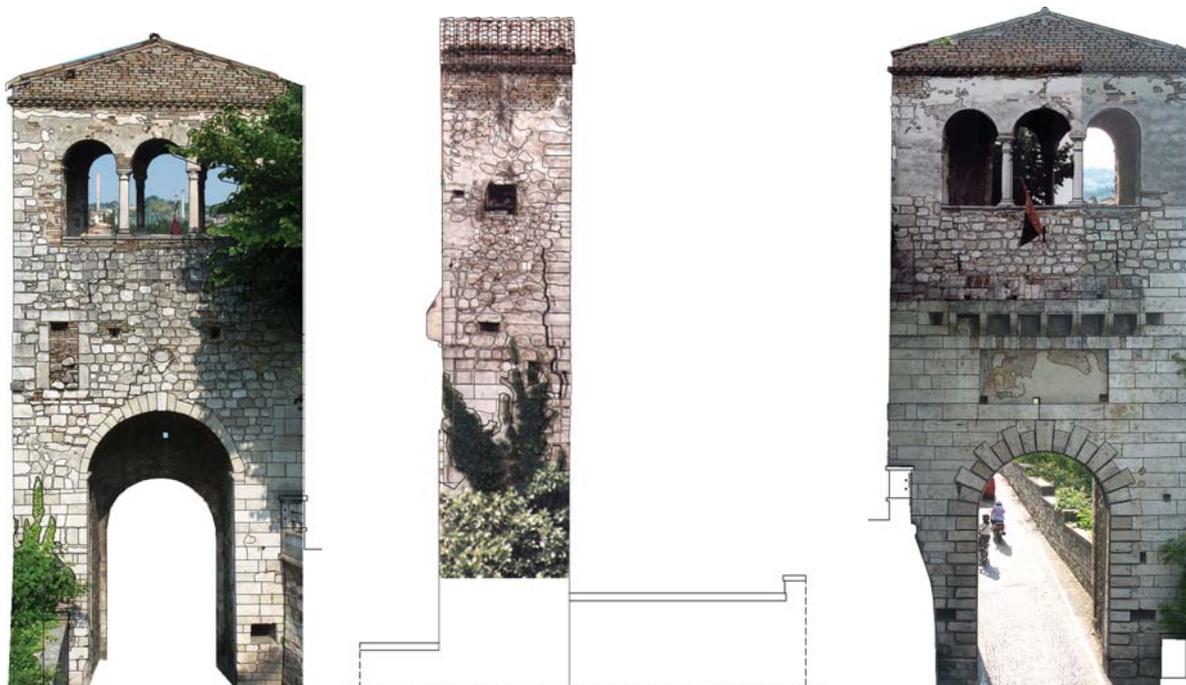
In basso, a destra: Ricostruzione assonometria schematica della Porta Tufilla - lato ovest. Si evidenziano i cambiamenti di quota che caratterizzano la città di Ascoli Piceno, a partire dalla strato archeologico di epoca romana che è attualmente posto ad una profondità di circa 1,50 mt.

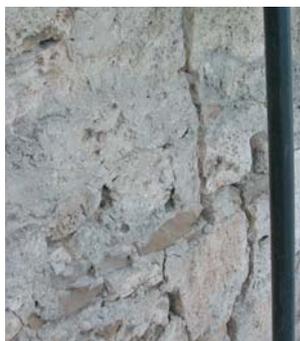
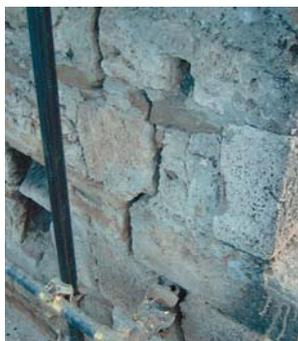
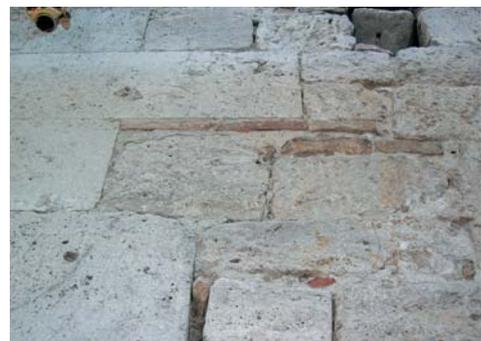
- Muratura in laterizio della parte sommatatale della porta. Si nota la presenza di mattoni rossicci di scarsa qualità, i cosiddetti *colaticci* che hanno subito un eccessivo grado di cottura e risultano quindi particolarmente friabili.

- Particolare del paramento murario in mattoni con disposizione del mattone a dente di sega.

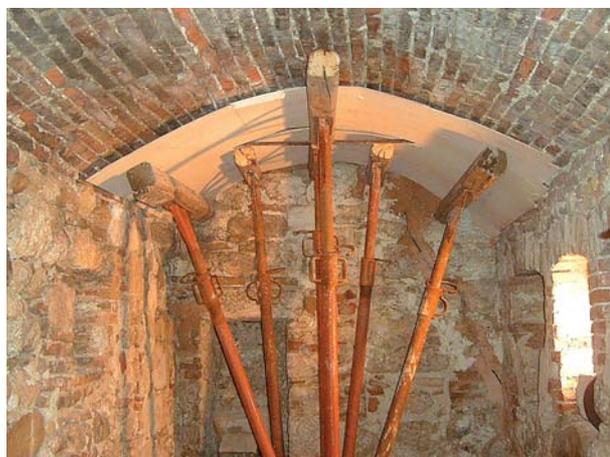
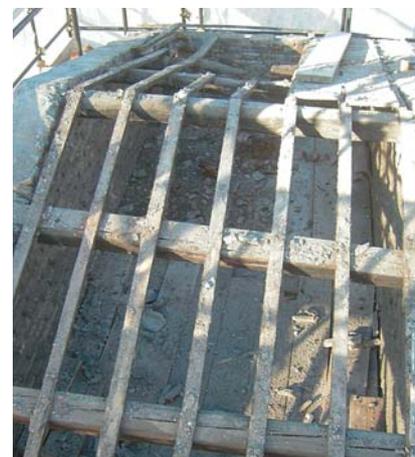
- Prove di pulitura in corrispondenza delle colonne in travertino. Le colonnine e i capitelli sono stati puliti con leggera idropulitura di precisione e reintegrate con elementi in pietra, garantendo la distinguibilità dell'intervento. La pulitura ha cercato di conservare la patina che nel tempo si era stratificata sul monumento.

- Campionature d'intonaco sulla parte terminale della porta. La scelta delle coloriture si è orientata verso colori neutri che meglio si accostano al colore della pietra naturale. La realizzazione degli intonaci ha consentito di riproporre la netta distinzione tra le parti del monumento per una chiara lettura dei vari interventi succedutisi nel tempo.

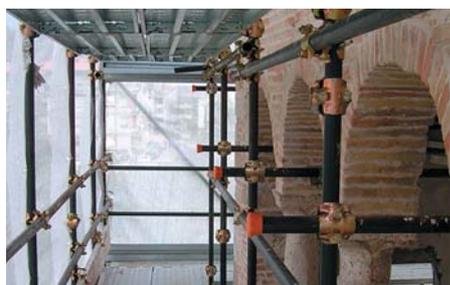
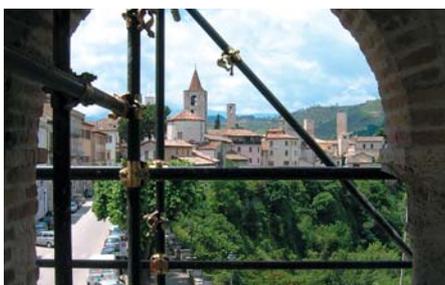
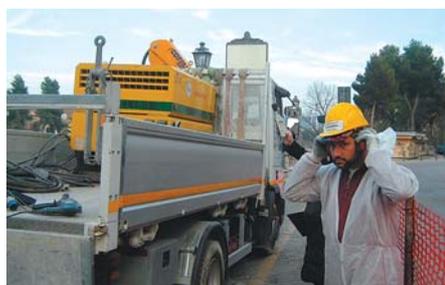
In basso, da sinistra a destra:

L'ambiente del cantiere di restauro di Porta Tufilla - (ultima a destra) Misurazione del livello del rumore, altro elemento di attenzione per la salvaguardia dell'integrità fisica delle maestranze.

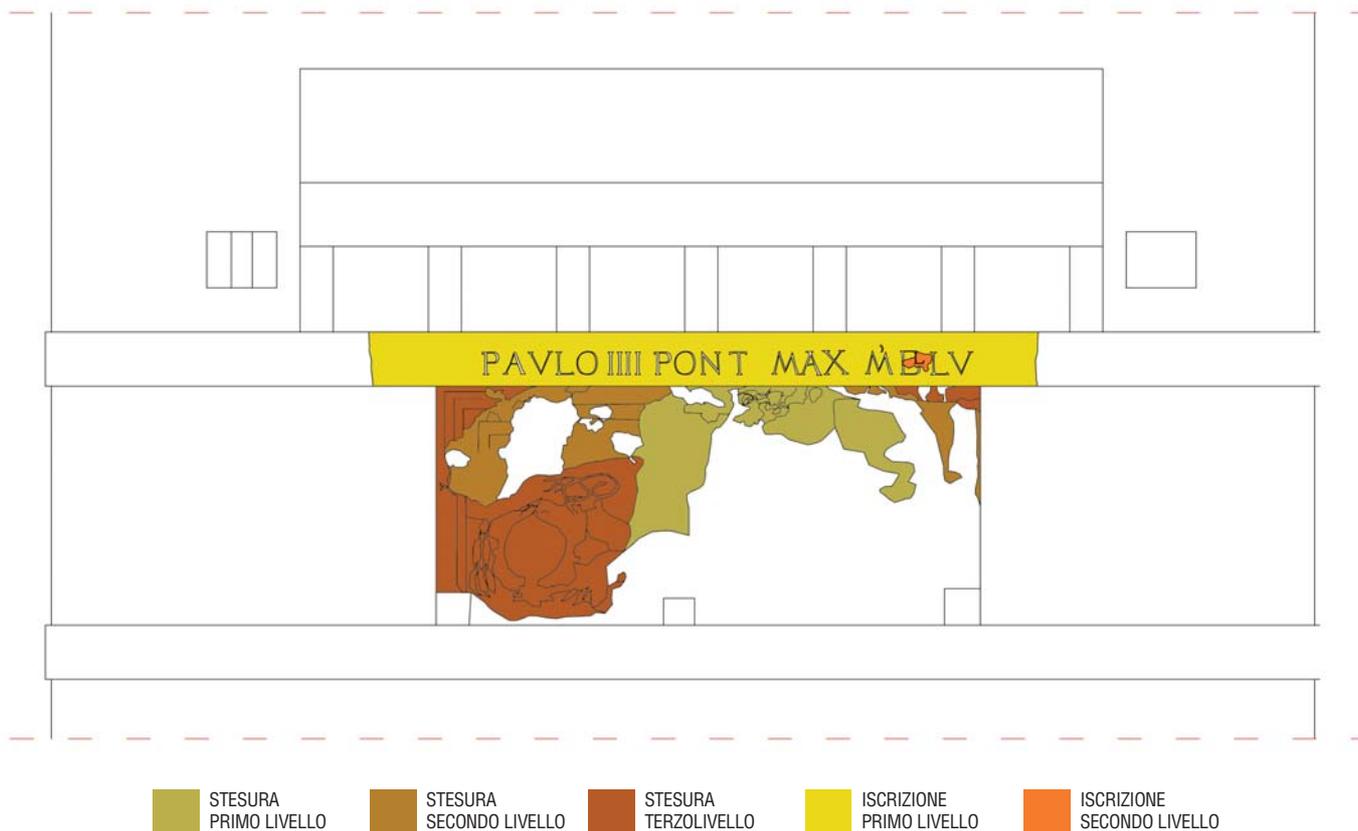
Elaborazione diagnostica di dettaglio. Individuazione cronologica degli strati storici di intonaco pitturato e lavorato.

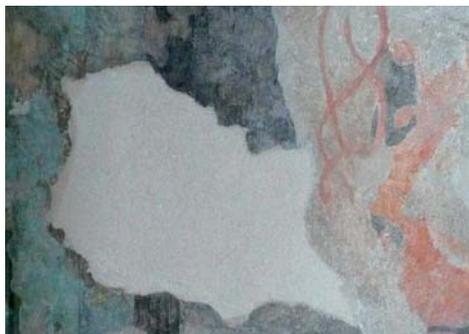
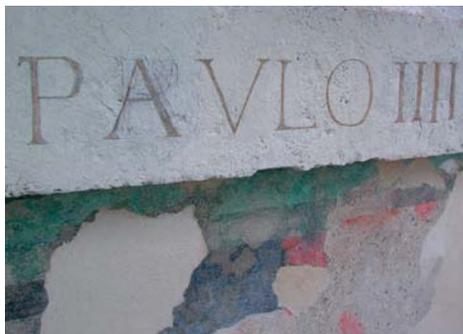
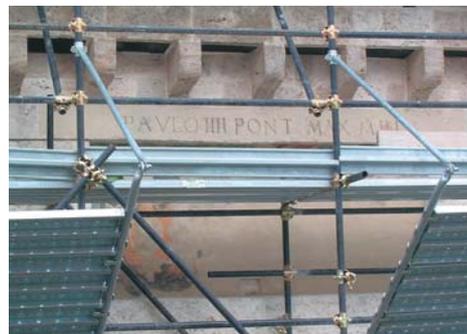
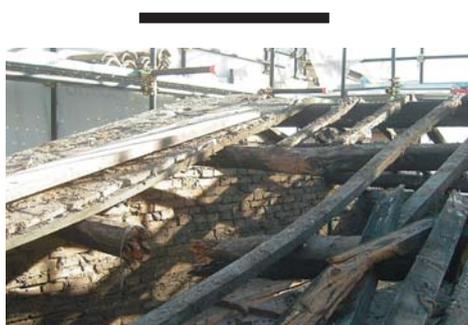
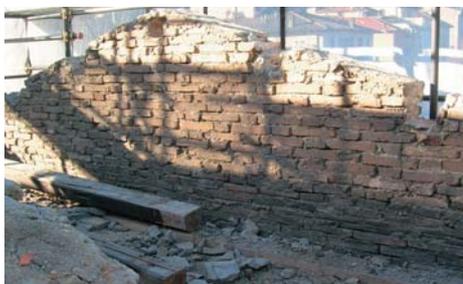
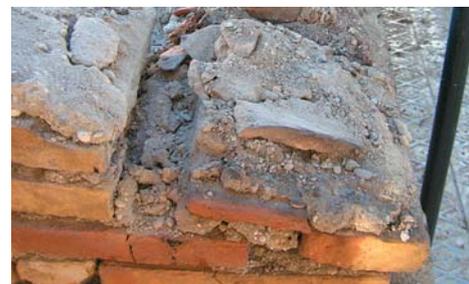
Dall'alto in basso, da sinistra a destra:

Lo stato originario e gli interventi di restauro della scritta storica e dei resti di affresco posti sul lato est. Sequenza fotografica.

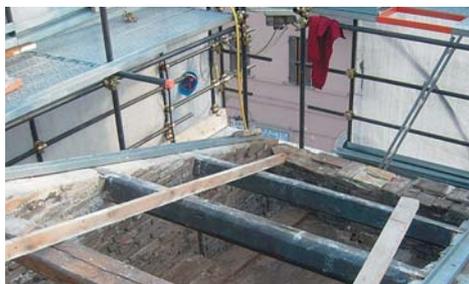
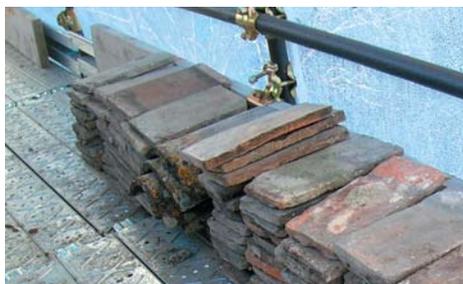
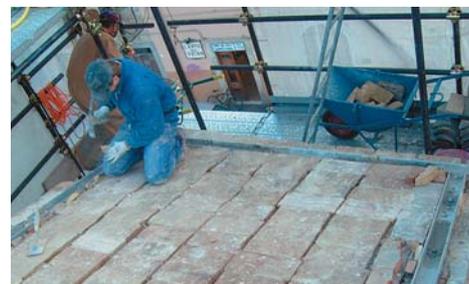
Stato di degrado e gli interventi messi in atto sulla copertura. Sequenza fotografica.

non opportuno operare la *segagione* delle *testate ammalorate* con creazione ed adattamento di *protesi* lignee o di altro materiale. In questa fase del cantiere si è proceduto inoltre, una volta che si era ricomposta la continuità della muratura, a porre in opera un profilato metallico, perimetrale e continuo, che costituisce una sorta di *cordolo*, di legatura sommitale delle murature. Secondo prassi l'elemento metallico è stato debitamente ancorato, mediante la realizzazione di *perforazioni armate* riempite con malta di cemento, alla muratura sottostante. Così poi come si era proceduto allo smontaggio si è dato infine luogo alla ricomposizione del tetto con il montaggio della struttura lignea primaria e secondaria e del pianellato laterizio al di sopra del quale è stata realizzata, contenuta fra due *camicie* in malta di calce, una guaina impermeabile. Ultima operazione eseguita il montaggio, con episodiche murature con malta di calce e pozzolana, dei coppi sia di recupero che di integrazione. Allo scopo di assicurare un più efficace allontanamento delle acque meteoriche dalla copertura si è avuta l'accortezza di montare il manto costituito dai coppi in posizione leggermente più aggettante rispetto a quella che si era rinvenuta all'atto dell'inizio dei lavori.

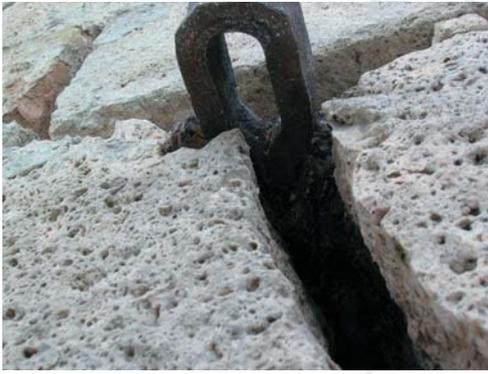
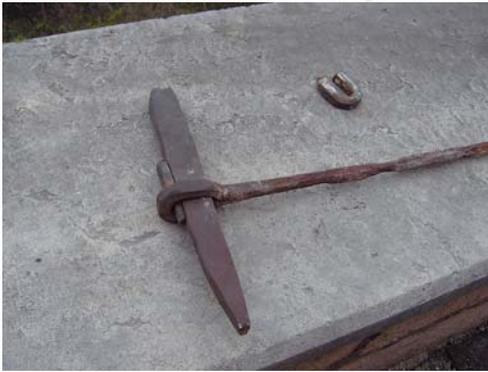
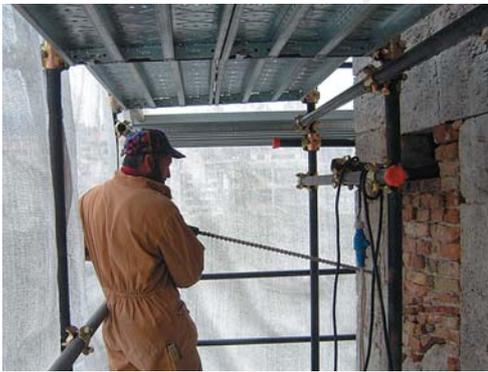
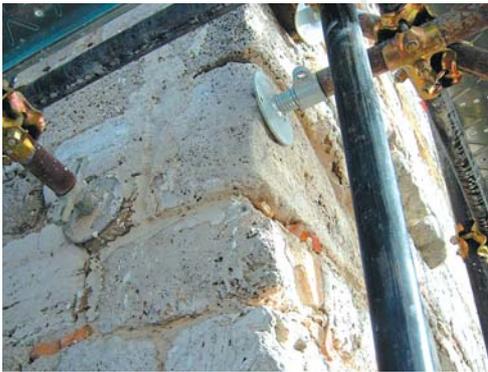
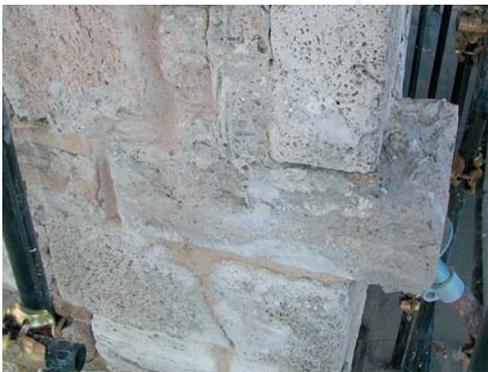
Lesioni e degrado elementi metallici - Catene e chiavi in metallo - Foratura di parete muraria allo scopo di inserire barre in acciaio ed effettuare la cucitura di conci di travertino in condizione di espulsione - Dettaglio del tratto di parete muraria ricucita.

La cattiva qualità del legante ha comportato dunque la necessità di operare una sua *rigenerazione* con l'effettuazione di *colature* per gravità con imbuti nei casi più evidenti e/o delicati ed iniezioni a bassa o bassissima pressione di malta idraulica, non del tutto dissimile per le sue proprietà e caratteristiche da quelle a suo tempo in uso nel *cantiere storico*. Eseguitesi con cemento a presa rapida o sfruttando la presenza delle stuccature in cemento la chiusura di varchi o fori, ad evitare il non voluto deflusso della miscela iniettata, si è operato in modo assolutamente attento procedendo

Certamente non poteva essere trascurata l'occasione per procedere ad opere di rafforzamento strutturale che fossero assimilabili, come già rappresentato nel caso del cordolo perimetrale di sommità, a *cerchiature* perimetrali; in tal senso si è operato in due ulteriori distinte posizioni. Una prima *cerchiatura* di rinforzo è stata realizzata a livello del piano pavimentale del vano-intercapedine posto tra l'arco e la loggia; la seconda *cerchiatura* è stata realizzata a livello del piano pavimentale della loggia. In entrambi i casi la procedura esecutiva è stata quella che, per sommi capi, è appresso descritta: rimozione dei pavimenti e dei relativi sottofondi ed allettamenti con messa a nudo della muratura di mattoni delle due volte, a botte; montaggio dei profilati metallici a C, tagliati a misura e saldati, con un lato a contatto dei muri perimetrali e l'altro delle volte; esecuzione con trapano a rotazione dei fori per l'alloggiamento degli *spezzoni* di barre di acciaio inox ad aderenza migliorata utilizzati per ancorare i profilati e la rete metallica, da porre in opera successivamente, alle murature; eliminazione della polvere dai fori con getti di aria compressa e bagnatura degli stessi con acqua; inserimento nei fori predisposti delle barre con riempimento con resina epossidica di quelli di ancoraggio dei profilati e con boiaccia di cemento di quelli di fissaggio della rete; saldatura delle barre ai profilati; posa in opera della rete metallica elettrosaldata sulle volte con saldatura e/o legatura con filo di ferro ricotto agli spezzoni di ancoraggio a suo tempo predisposti ed ora tagliati a misura; esecuzione di un getto in cemento che, inglobando la rete metallica, dia luogo in termini strutturali ad una *soletta armata*.

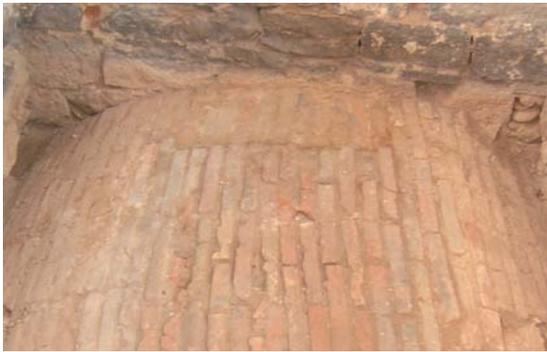
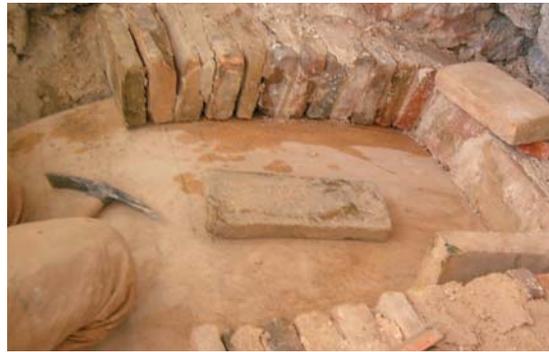
Gli interventi sulle colonnine cinquecentesche. Sequenza fotografica.

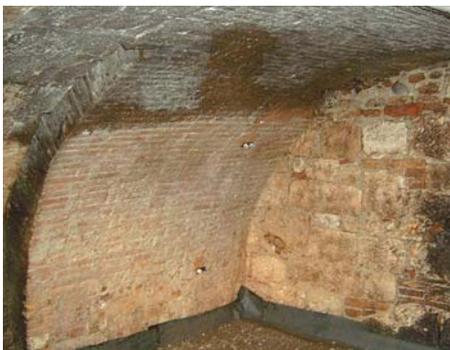
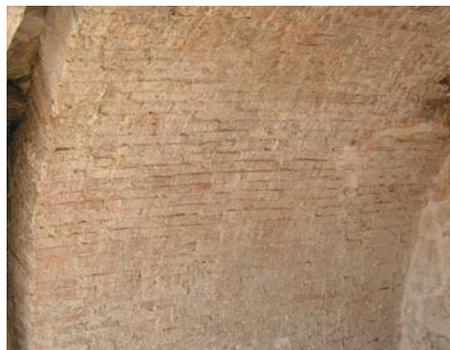
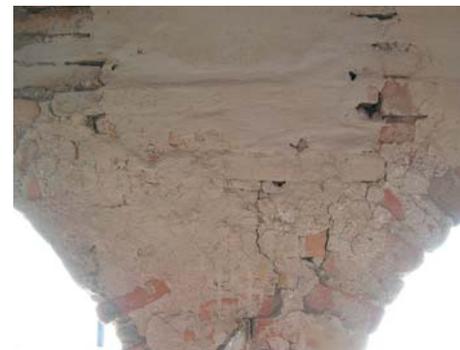
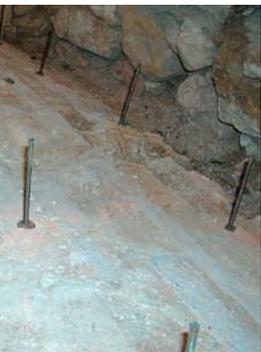
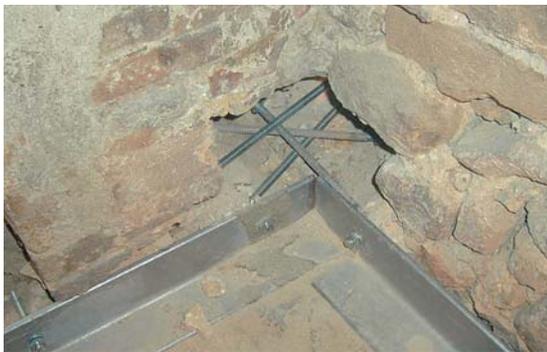
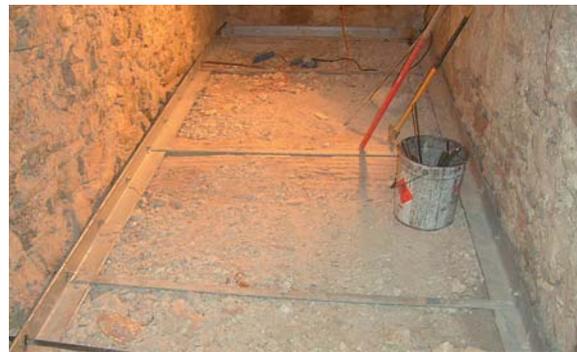
conseguibile, per l'effettuazione di possibili interventi manutentivi, con l'uso di scale od altri comodi e sicuri mezzi di sollevamento. Particolarmente preoccupante appariva lo stato di conservazione dei capitelli e delle colonne della loggia. Detti elementi erano realizzati in travertino ed ascrivibili come manifattura alle varie epoche storiche in cui si erano operate sostituzioni di materiali e/o elementi originali ovvero durante le principali trasformazioni e/o restauri od interventi manutentivi effettuati sulla porta urbica. In particolare le colonnine erano interessate in alcune parti da estese mancanze di materiale tanto evidenti da lasciar presagire, sebbene non nel breve periodo, il loro *disallineamento* dall'asse verticale di montaggio, in altre da tagli verticali che tendevano ad espulsione di porzioni di materiale. A questi problemi non poteva non essere aggiunto quello relativo all'esistenza di uno strato di sporco che diffusamente impegnava la superficie esterna delle colonnine mentre nella parte posteriore, quella non soggetta al *dilavamento* prodotto dalle acque piovane, la superficie era caratterizzata dalla presenza di uno sporco tenace, *concrezionato*, tecnicamente definibile come *croste nere*. Il *dilavamento* operatosi sulla metà anteriore delle colonne così come la presenza sulla metà posteriore delle *croste nere* significava che, seppur in modo differente, l'intero manufatto lapideo era interessato da fenomeni degenerativi della materia

tanto negli strati superficiali quanto in quelli sub superficiali. Nel primo caso il riferimento è al problema della *solubilizzazione* del *carbonato di calcio* (travertino) mentre è noto come la presenza delle *concrezioni* procuri la creazione di *microfratture* negli strati più profondi della pietra con eventuali distacchi di sue scaglie.

Operativamente sulle colonnine si è agito con le modalità appresso sinteticamente descritte. In primo luogo sono state rimosse le *protesi* e le stuccature cementizie così come cunei e zeppe metalliche ossidate e lignee marcescenti; a seguire si è provveduto, nei casi di assoluta necessità, a far eseguire dallo scalpellino i pezzi in travertino che servissero come *integrazioni*, statiche e funzionali oltre che estetiche, degli elementi litici cilindrici; detti elementi di nuova sagomatura sono poi stati acconciamente inseriti nella loro posizione provvedendosi con perforazioni, armate con barrette filettate di ottone il più, al loro ancoraggio alla pietra massello, le stesse barre sono state utilizzate per il fissaggio delle scaglie distaccate. Nella maggior parte dei casi si procedeva invece con la muratura delle porzioni lapidee esistenti previa opportuna loro pulitura e sagomatura.

L'operazione proseguiva poi con l'idrolavaggio di tutte le superfici mentre su quelle caratterizzate dalla presenza delle *croste nere* si operava con impacchi di polpa di cellulosa e bicarbonato d'ammonio e plurimi risciacqui con acqua distillata. In

ragione poi della tenacità dello sporco non si è potuto escludere il ricorso ad interventi localizzati di *microsabbatura di precisione*. L'esecuzione delle stuccature e la stesura di silicato di etile come protettivo e consolidante concludevano l'opera di restauro.

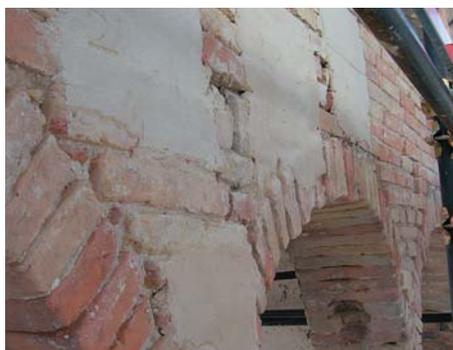
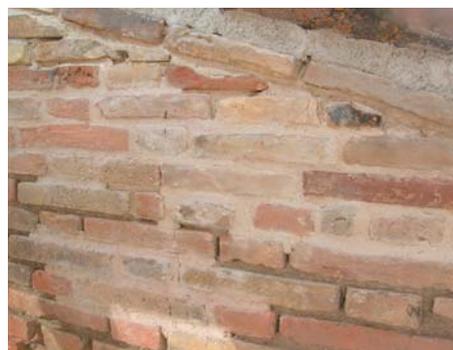
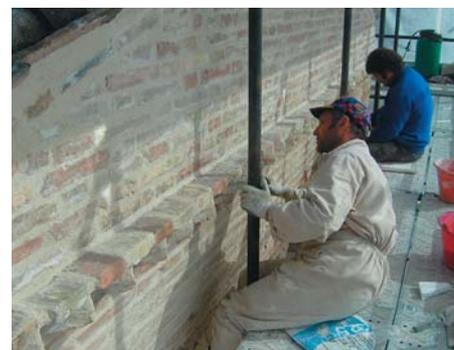
Prove di pulitura nelle zone con incrostazioni più forti - Prove di realizzazione di strati di intonaco, stuccature di mattoni e pietre - Prove di stuccatura. Le prove sono un passaggio obbligato prima di prendere la decisione finale, anche quelle da scartare.

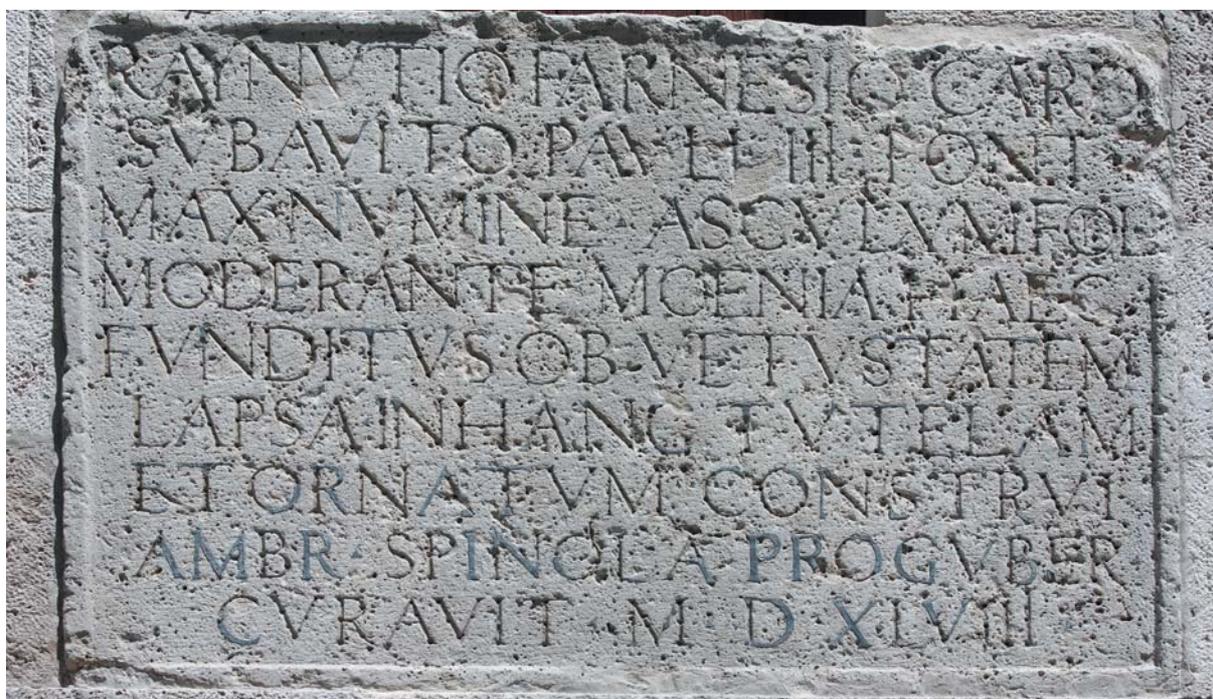
Lapide piccola sul lato ovest; dettaglio dell'evoluzione delle opere dallo stato originario agli interventi di restauro, pulitura e trattamento finale.

dare a pennello sino a rifiuto silicato di etile per il consolidamento superficiale tanto della tavola lapidea quanto delle lettere in piombo dell'iscrizione. Essendosi poi in sede di progetto preliminarmente ipotizzato di *rafforzare* le parti dell'incisione prive della piombatura allo scopo di conseguire una qualche *equilibratura cromatica* tra *materia originaria* ed *integrazione* si optava per un' evidenziazione dell'incisione ottenuta mediante applicazione, all'interno di ciascuna lettera, di resina acrilica con aggiunta di colore. In analogia comportamentale si procedeva al restauro dell' altra iscrizione con la sua pulitura e consolidamento superficiale.
